Project
Sporthal Gulpdal

Betreft
**Opstellen
Meerjarenonderhoudsplan**

Projectnummer
23HBO104-00

Datum
25 oktober 2023

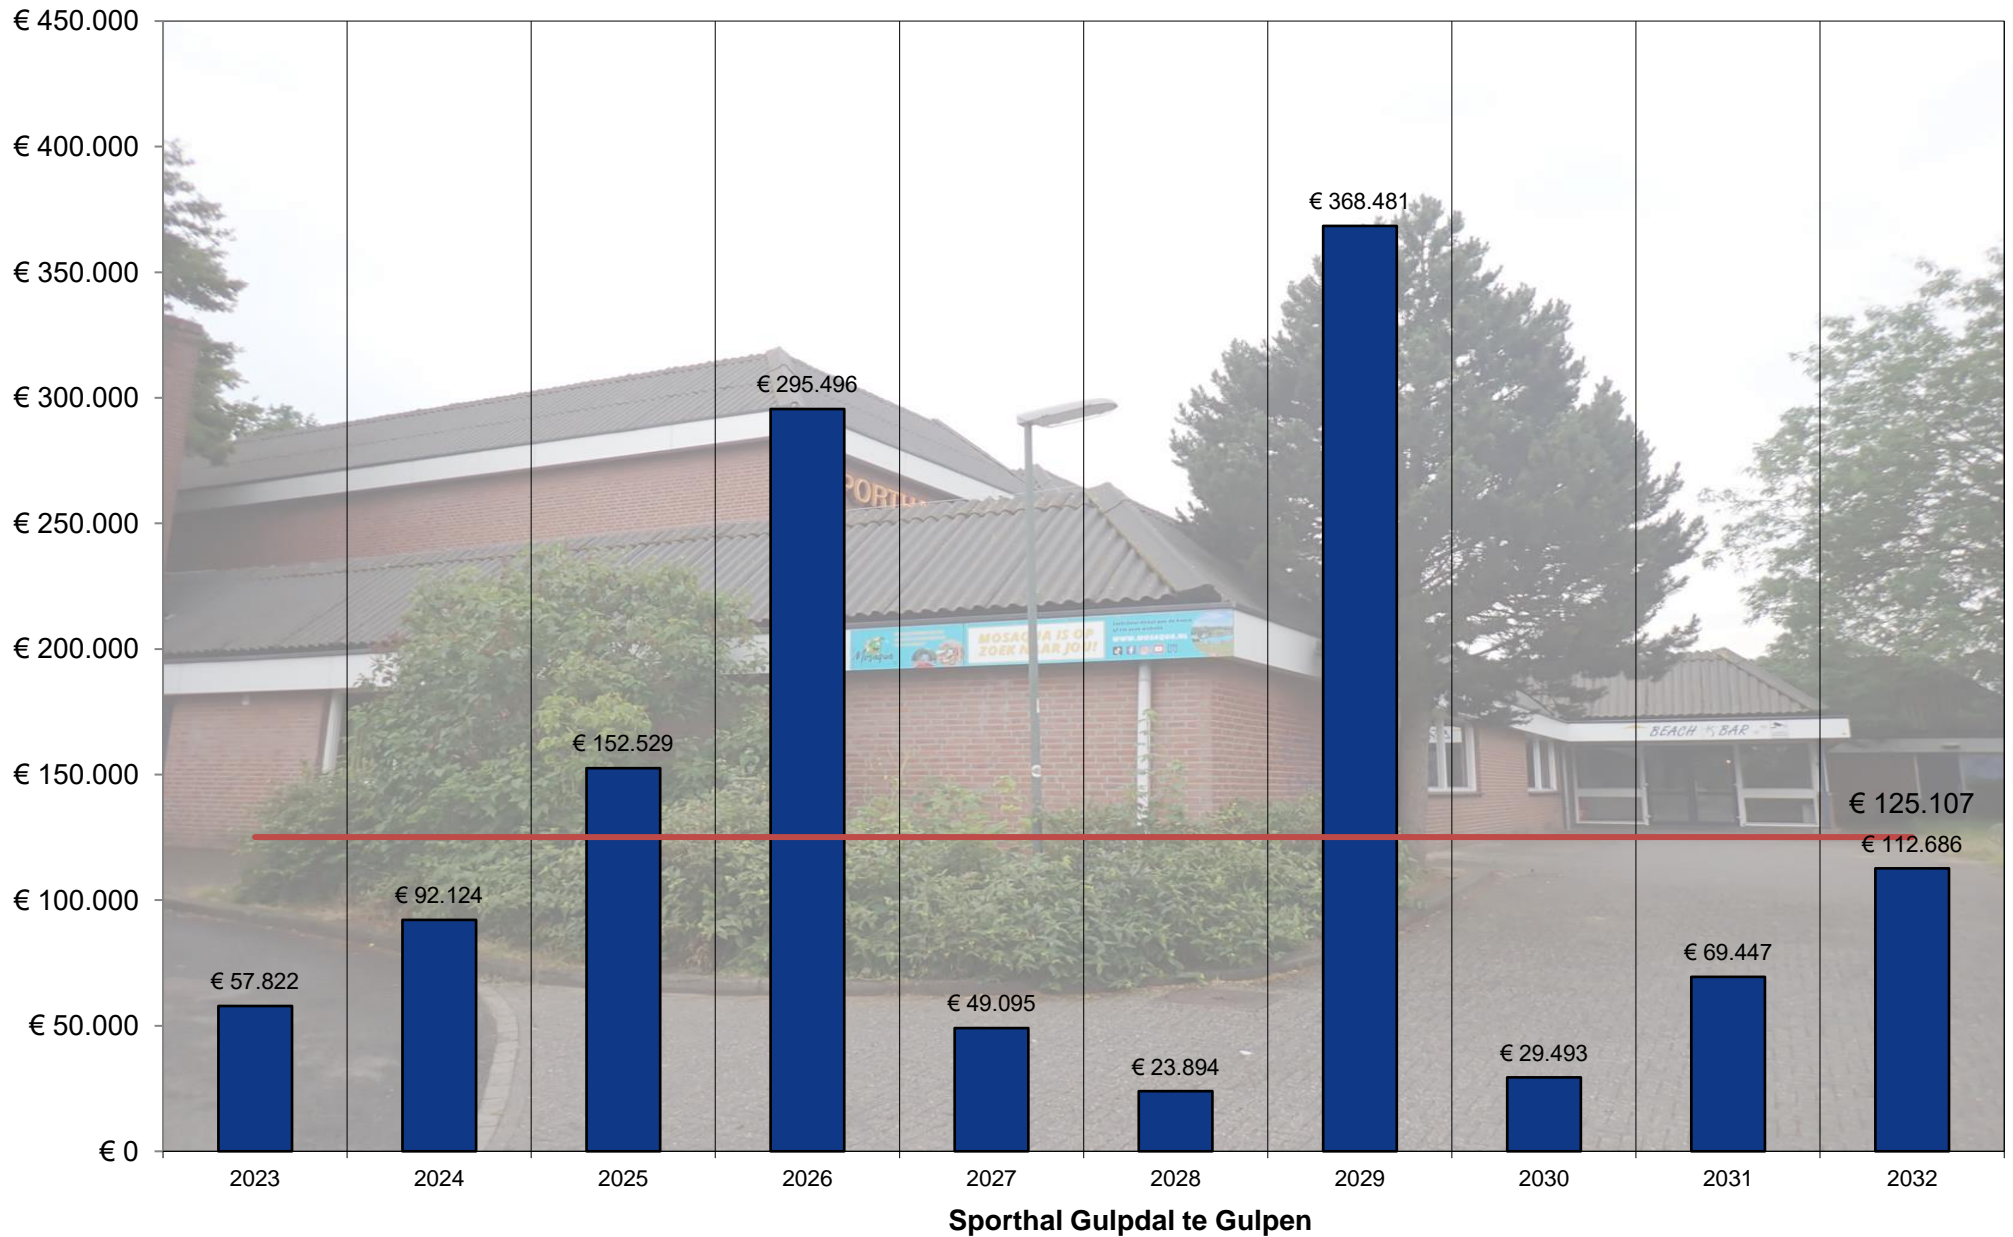
TOTAALOVERZICHT

In dit totaaloverzicht staan samengevat weergegeven zowel de onderhoudskosten voor het huurderonderhoud als voor het verhuurderonderhoud.

Dit overzicht is weergegeven middels een histogram teneinde het verloop in de kosten over jaren te visualiseren.

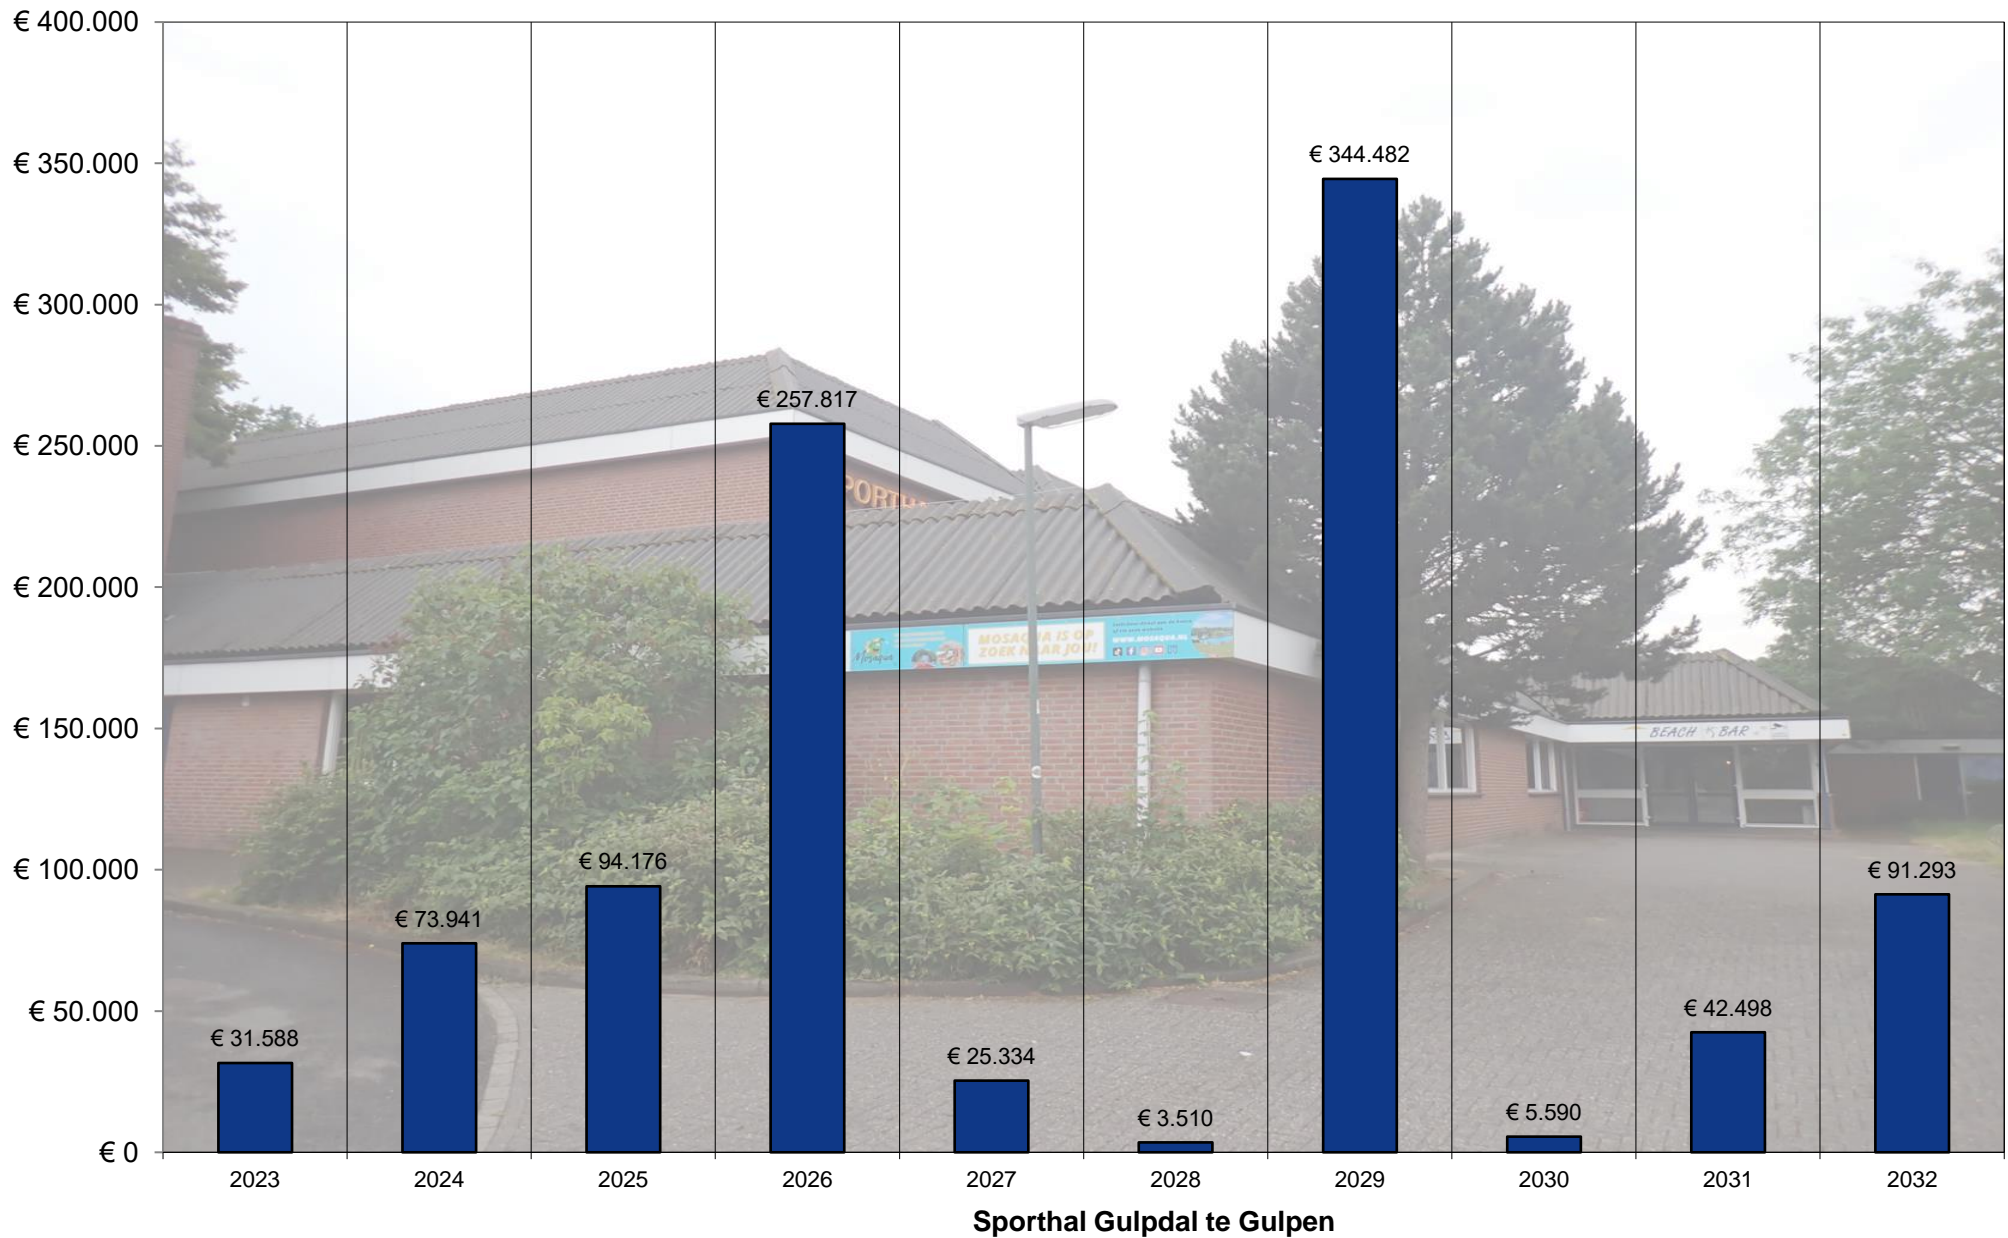
VERHUURDERONDERHOUD

Het overzicht "Grafiek Verhuurderonderhoud" geeft de totale onderhoudskosten weer van de onderdelen voor rekening van de verhuurder.

Dit overzicht is weergegeven middels een histogram teneinde het verloop in de kosten over jaren te visualiseren.
